INFORME FINAL

INVESTIGACION DE ACCIDENTES DE AVIACIÓN

ID PREVAC.COM	19630703		
FUENTE	JIAAC	ID. ORIG.	N/D
FECHA Y HORA	3 de julio de 1963 – 19:06 Hora local argentina.		
LUGAR	Aeropuerto Córdoba (Pajas Blancas) – Córdoba – Argentina		
AERONAVE	Sud Aviation SE-210-VI-N "Caravelle" – c/n 127		
MATRICULA	LV-HGY	DESIG. Nº VUELO	N/D
PROPIETARIO	Aerolíneas Argentinas		
TIPO OPERACIÓN	Transporte aéreo regular de pasajeros.		
OPERADOR	Aerolíneas Argentinas

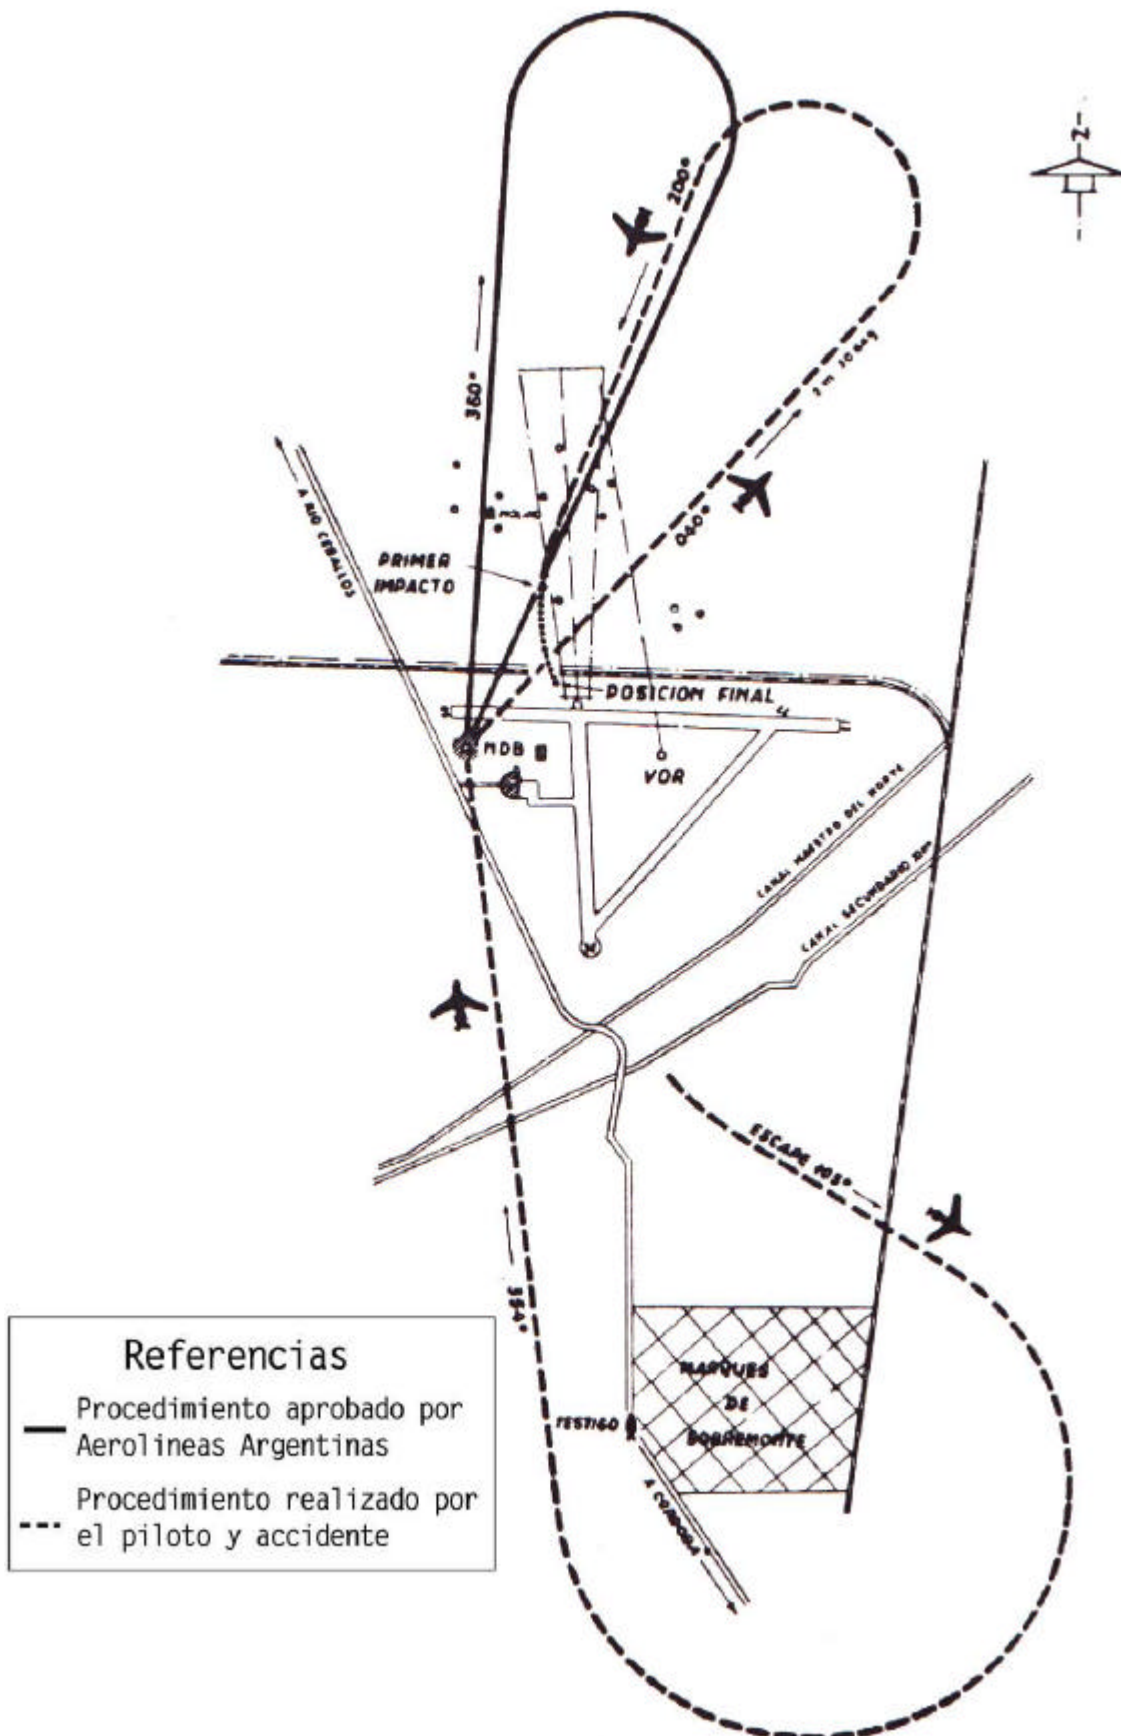
Después de haber realizado el escape, y con 1050 m. de altura bloqueó nuevamente el NDB tomando el rumbo 040°; con un tiempo de alejamiento de aproximadamente 2 minutos 30 segundos. Siempre en descenso inició un viraje a izquierda hasta obtener el QDM 200 teniendo la aeronave el tren de aterrizaje desplegado y trabado, 20° de flaps y manteniendo un descenso normal de 500 fpm, bloqueó el radial 168 del VOR. Cuando el bloqueo fue franco el piloto declaró que tenía una altura de 160 metros; a continuación inició un viraje para enfrentar la pista 17, produciéndose instantes después el primer impacto de la aeronave contra el terreno, por lo que el piloto inmediatamente redujo turbinas y llevó la palanca hacia adelante.

En esta circunstancia, el avión embistió con el ala izquierda árboles de una altura de 5 metros. Seguidamente hizo contacto con el terreno con la unidad de rodaje principal izquierda recorriendo unos sesenta metros en esa posición, apoyando luego todo el tren de aterrizaje en un recorrido de setecientos metros. A trescientos noventa metros del primer impacto, el ala izquierda chocó contra otro grupo de árboles, produciéndose la rotura de los tanques e iniciándose un incendio al derramarse el combustible. Continuando su trayectoria embistió dos postes y luego las vías del Ferrocarril General Belgrano, que arrancó de su emplazamiento en una extensión de veinticinco metros, ocasionando la rotura del tren de aterrizaje principal; asimismo con el timón de dirección cortó cables de una línea telegráfica y finalmente derribó un alambrado.

Fig. 2 – Gráfico del derrotero seguido por la aeronave.
